# Synthèse Des Diagnostics Réalisés

Réf. : DIA-BOG08-2312-019

## Rapport de mission de repérage des matériaux et produits contenant de l'amiante à intégrer au dossier technique «amiante»

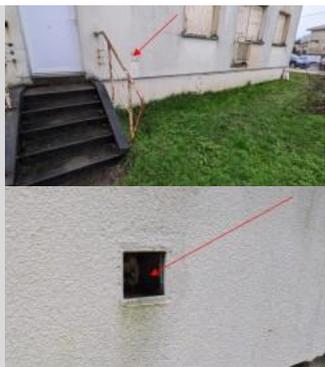
<p>Ventilations logements voir repère: R002</p>	Jugement personnel (Prélèvement non réalisé car cela entraînerait l'altération de la fonction du matériau)	Présence	Evaluation périodique	Voir ci-dessous.

Faire réaliser une « **évaluation périodique** », car le type de matériau ou produit concerné contenant de l'amiante, la nature et l'étendue des dégradations qu'il présente et l'évaluation du risque de dégradation ne conduisent pas à conclure à la nécessité d'une action de protection immédiate sur le matériau ou produit. Cette évaluation périodique consiste à :

- Contrôler périodiquement que l'état de dégradation des matériaux et produits concernés ne s'aggrave pas et, le cas échéant, que leur protection demeure en bon état de conservation ;
- Rechercher, le cas échéant, les causes de dégradation et prendre les mesures appropriées pour les supprimer.

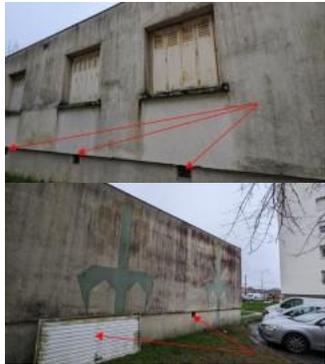
<p>Extérieur - Façades loge [Zone Homogène n°1]</p>	<p>Conduits de fluides (air, eau, autres fluides...) [Conduit]</p>

<p>Conduits de ventilation voir repère: R001</p>	<p>Jugement personnel (Prélèvement non réalisé car cela entraînerait l'altération de la fonction du matériau)</p>	<p>Présence</p>	<p>Evaluation périodique</p>	<p>Voir ci-dessous.</p>
---	--	---	---	-----------------	------------------------------	-------------------------

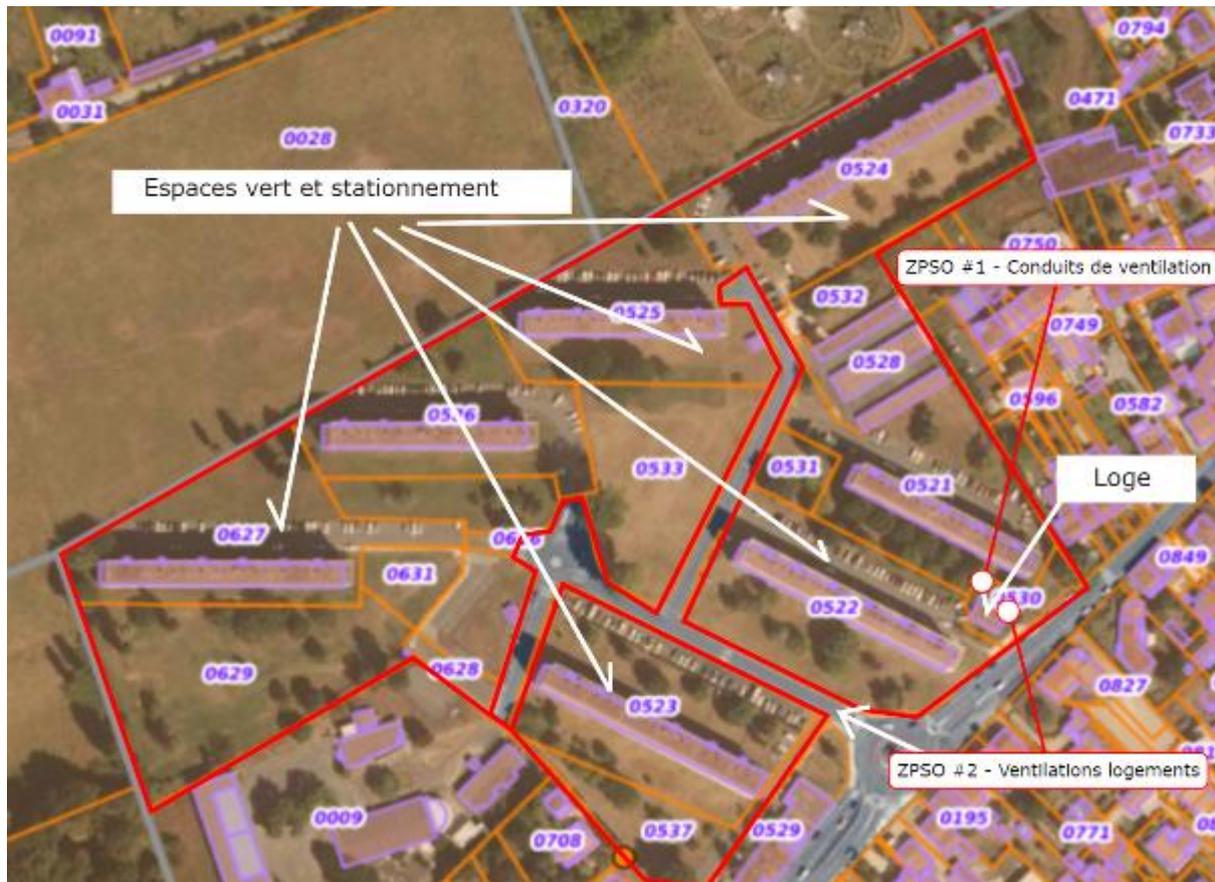
Réf : DIA-BOG08-2312-019	Extérieur		Planche de repérage technique
Chemin Gaston , Rés. Sarcignan, Principal, 33140 VILLENAVE D ORNON	Indice A	Auteur : Monsieur Dave NOAILLES	Bat. A du plan de masse

## 17. Croquis permettant de localiser les prélèvements et les matériaux ou produits contenant de l'amiante

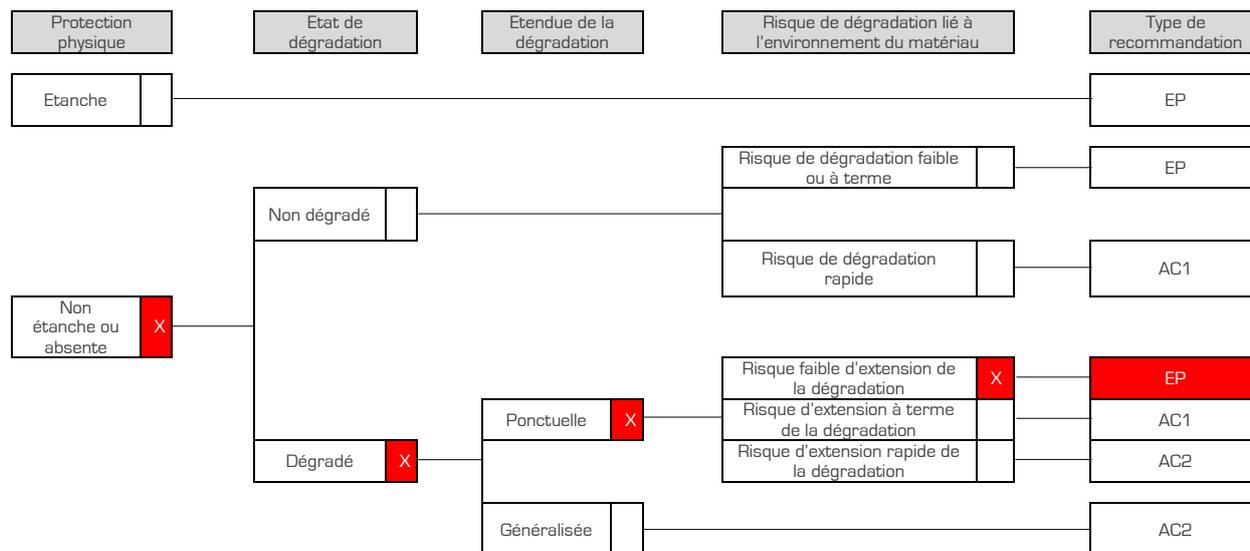
## Extérieur - Façades loge : Conduit

Conclusion	Evaluation périodique
N° de dossier	DIA-BOG08-2312-019
Date de l'évaluation	12/12/2023
Bâtiment	Sans objet
Local ou zone homogène	Extérieur - Façades loge, zone homogène numéro 2
Destination déclarée du local	Habitation

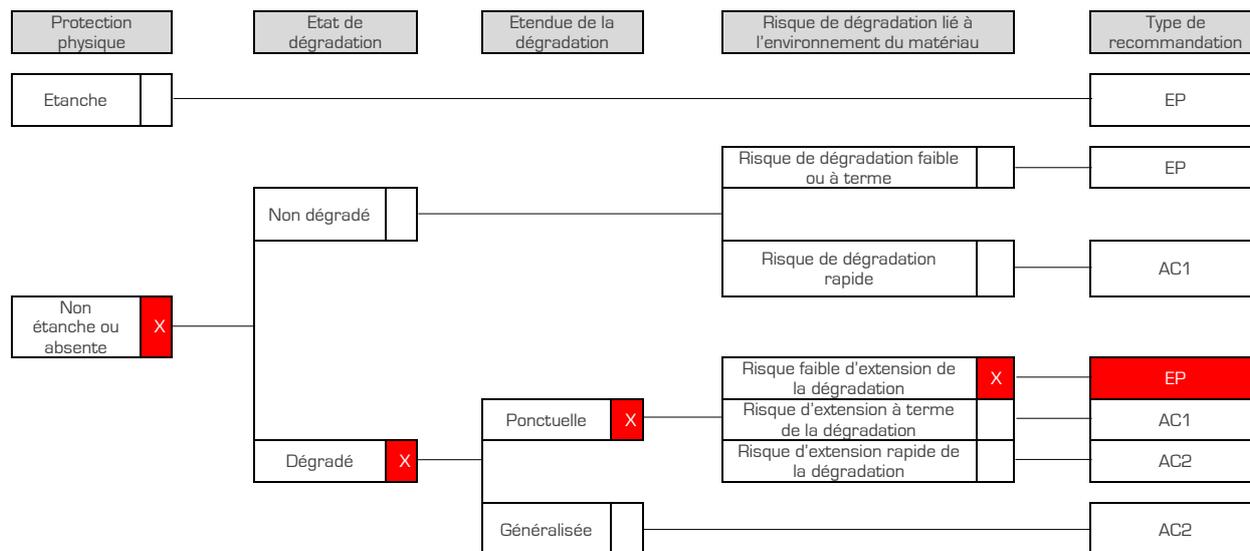
## Extérieur - Façades loge : Conduit

Conclusion	Evaluation périodique
N° de dossier	DIA-BOG08-2312-019
Date de l'évaluation	12/12/2023
Bâtiment	Sans objet
Local ou zone homogène	Extérieur - Façades loge, zone homogène numéro 1
Destination déclarée du local	Habitation

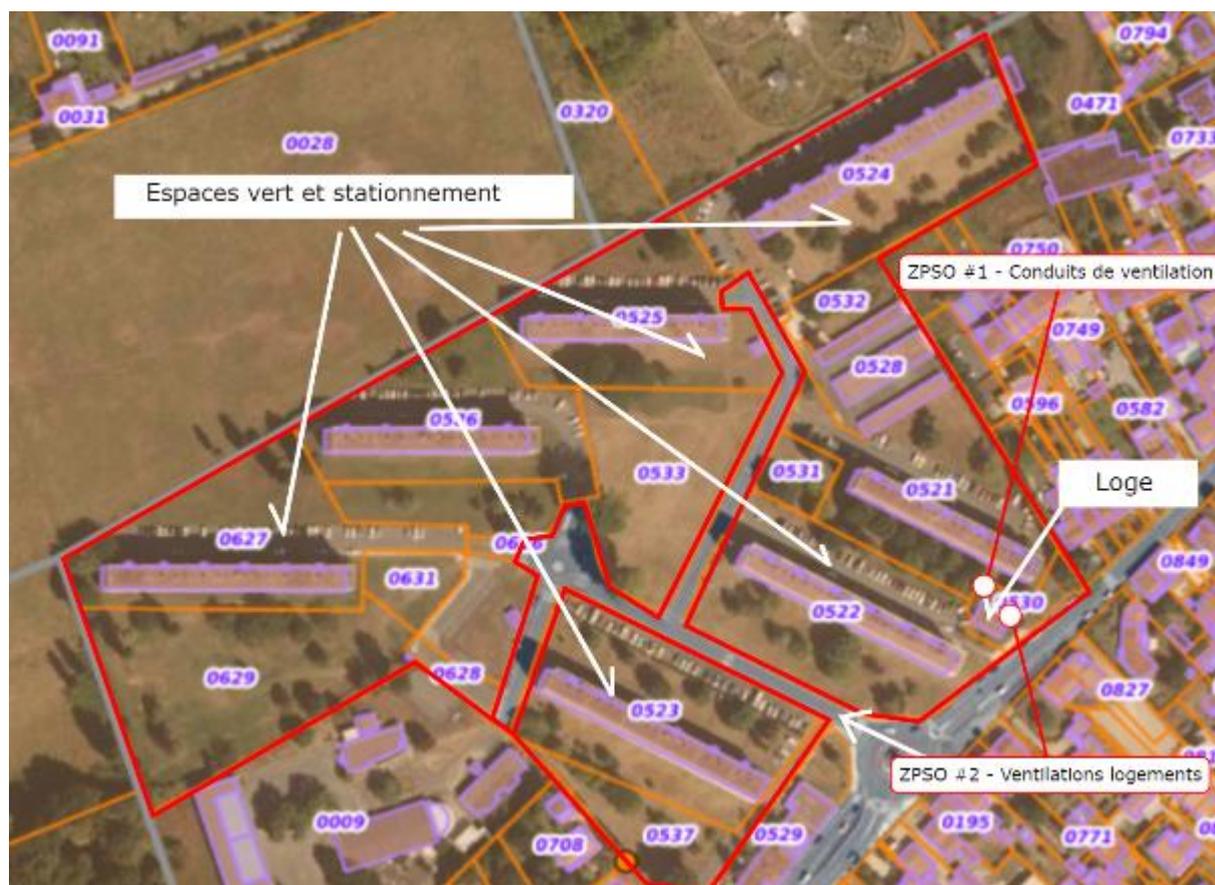
Réf : DIA-BOG08-2312-019	Extérieur		Planche de repérage technique
Chemin Gaston , Rés. Sarcignan, Principal, 33140 VILLENAVE D ORNON	Indice A	Auteur : Monsieur Dave NOAILLES	Bat. A du plan de masse

## 13. Plans et/ou photos et/ou croquis

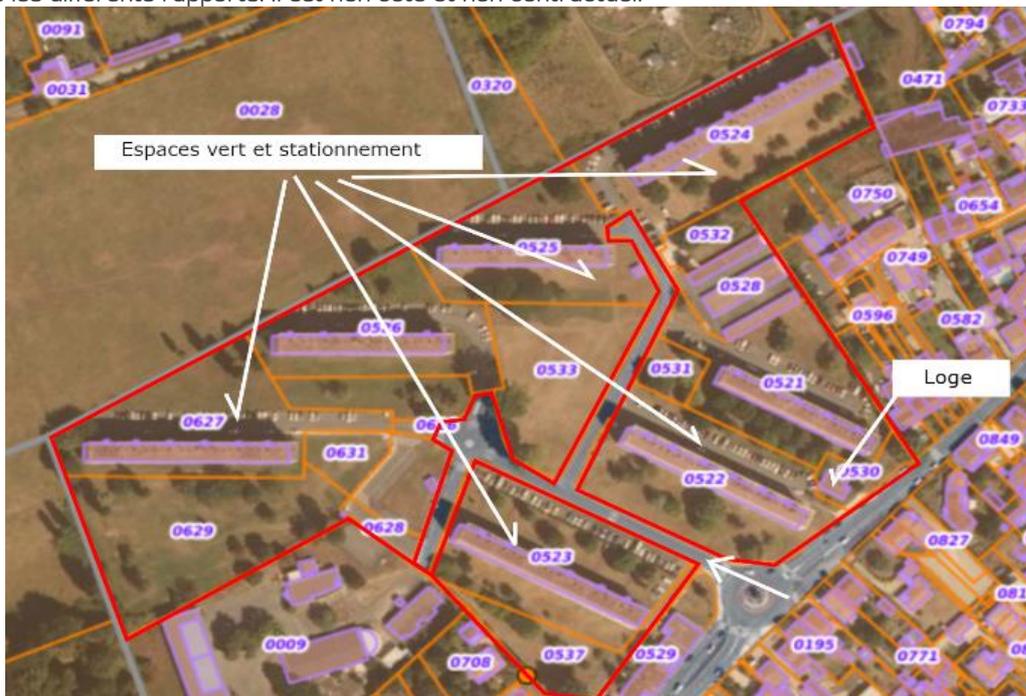
Réf : DIA-BOG08-2312-019	Extérieur		Planche de repérage technique
Chemin Gaston , Rés. Sarcignan, Principal, 33140 VILLENAVE D ORNON	Indice A	Auteur : Monsieur Dave NOAILLES	Bat. A du plan de masse

Le présent schéma de repérage est un schéma de circulation permettant de localiser les éléments repérés dans les différents rapports. Il est non coté et non contractuel.
